高耐力マイクロパイプ施工報告

No.49 (1/2)

用 途	既設道路橋橋脚基礎補強
工 事 名	一級河川 太田川水系 安川 広域基幹河川改修工事
工 事 場 所	広島県安佐南区大町一丁目付近
発 注 者	広島県 広島地域事務所
施工 時 期	平成20年11月～平成21年2月
杭 形 状	P1橋脚：直杭 11.8m×6本 P2橋脚：直杭 11.3m×6本
杭 延 長	138.6m
鋼 管 仕 様	API N-80 ϕ 177.8 × 12.65t
標準鋼管長	1.5m
鉄 筋 仕 様	SD490 D51
標準鉄筋長	2.0m
削 孔 方 式	ロータリーパーカッション二重管方式
削 孔 機	クローラタイプ(MKD-106)ショートブーム
空 頭 制 限	5.5m
上 層 地 盤	砂礫(マサ土)
定 着 地 盤	玉石(花崗岩)混じり砂礫

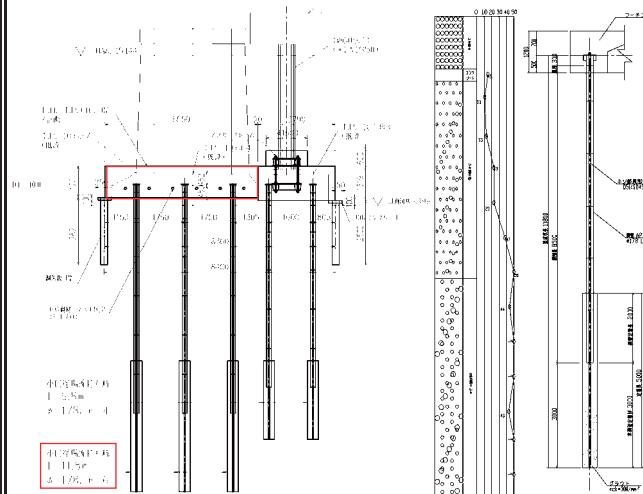
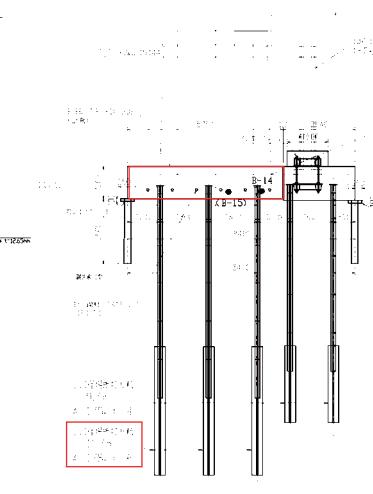
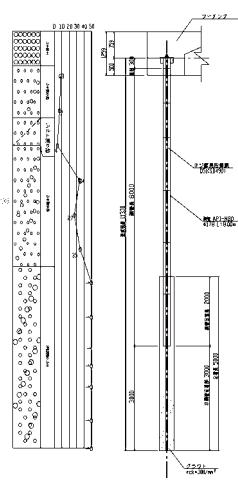
P1 橋脚断面図

P1 橋脚杭詳細図

P2橋脚断面図

P2橋脚杭詳細図

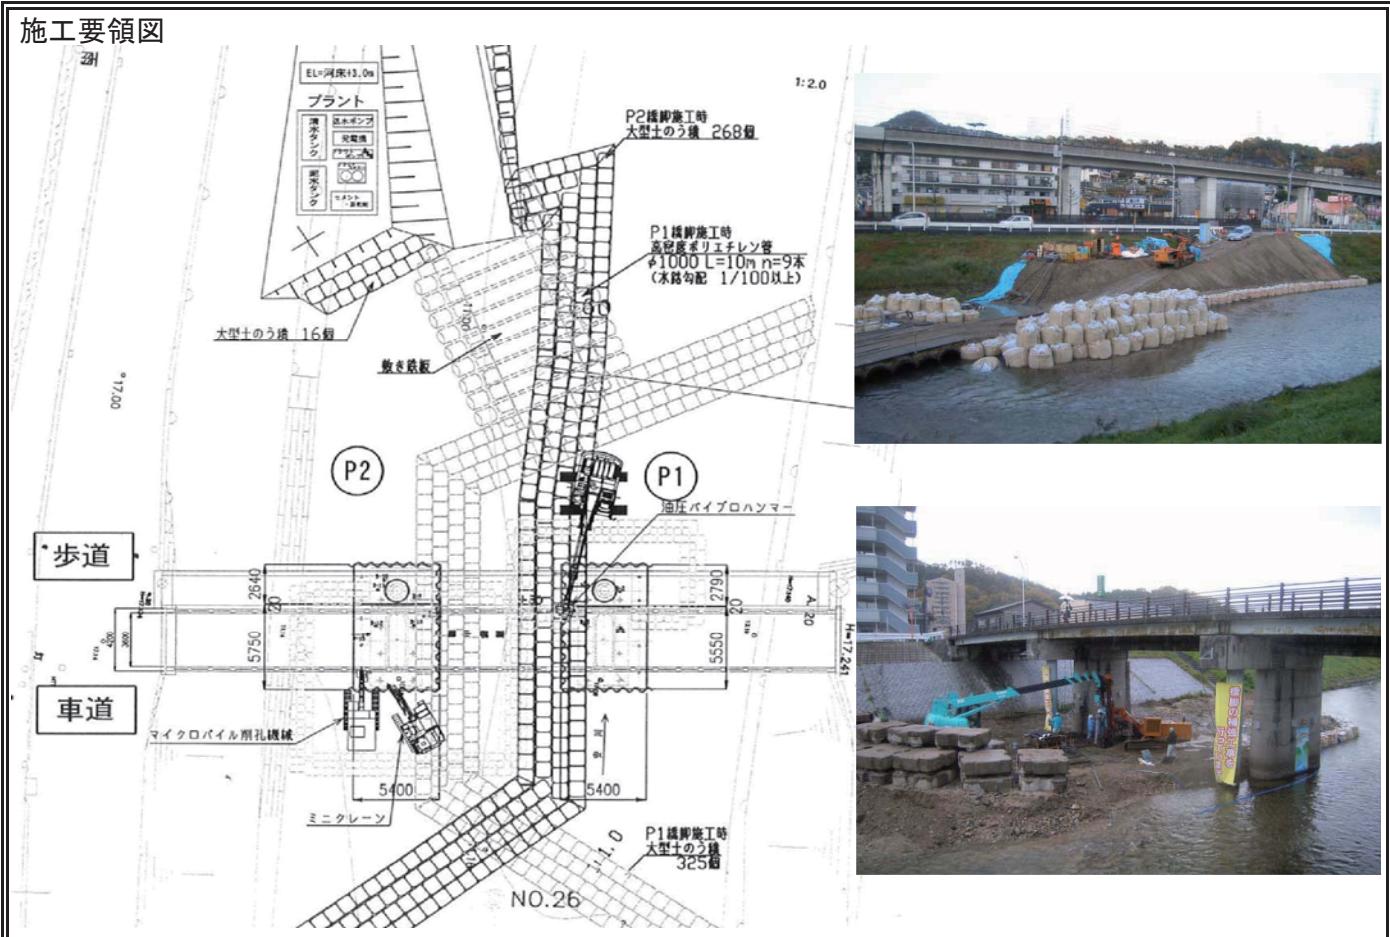
施工要領図

- ・河川締切には大型土のうを使用し、高密度ポリエチレン管（φ1000）に敷鉄板を載せて渡り桟橋を造成し、プラントは、護岸部に盛土して配置スペースを確保した。

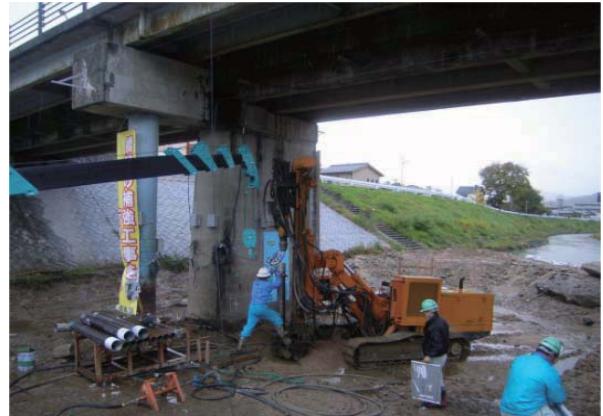
施工状况

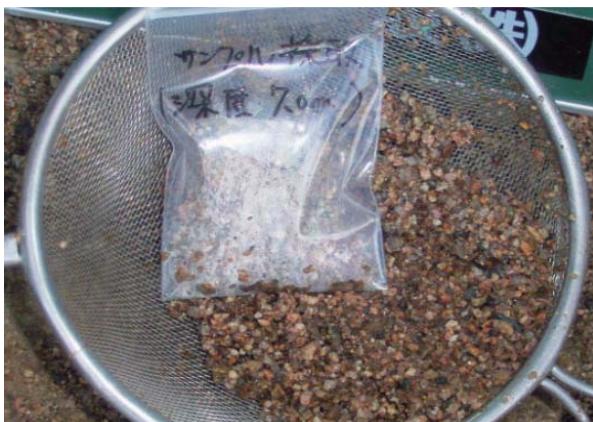
- ・現地土質は中国地方一帯に広がる粒径2mm程度の風化花崗岩(マサ土)が主体で粘性が少ないため、削孔泥水に増粘剤を添加し、排土効率を上げて施工した。

採取土質サンプル(マサ土)

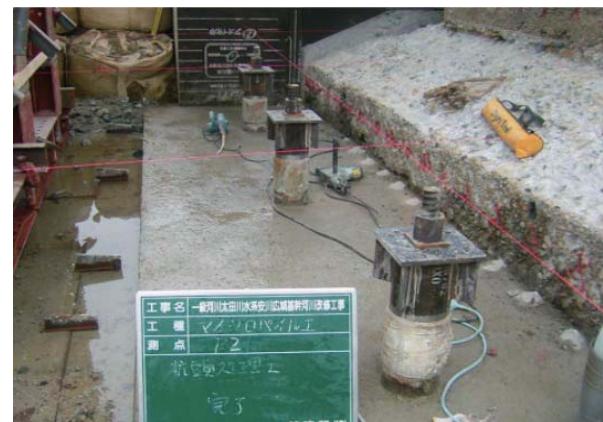
杭頭處理完了
