# 高耐力マイクロパイプ施工報告

No.52 (1/3)

用 途	<b>新設連絡通路橋脚基礎</b>
工 事 名	西那須野駅東西連絡通路 西口階段付替え工事 分割1号
工 事 場 所	栃木県那須塩原市永田町地内 (西那須野駅西口)
発 注 者	栃木県 那須塩原市役所
施工 時 期	平成21年2月
杭 形 状	直杭 7.8m × 9本
杭 延 長	70.2m
鋼 管 仕 様	API N-80 $\phi 177.8 \times 12.65t$
標準鋼管長	1.5m
鉄 筋 仕 様	SD490 D51
標準鉄筋長	3.0m
削 孔 方 式	ロータリーパーカッション二重管方式
削 孔 機	クローラタイプ(MKD-106)ショートブーム
空 頭 制 限	4.3m(フーチング部掘削後:5.4m)
上層地盤	粘性土
定着地盤	砂礫

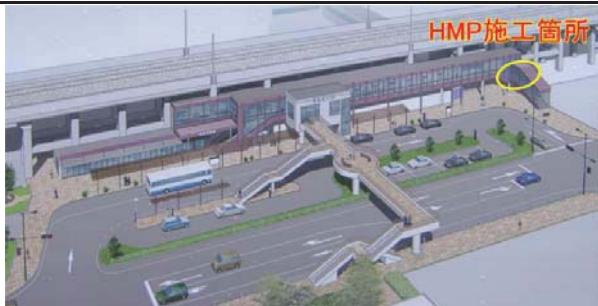
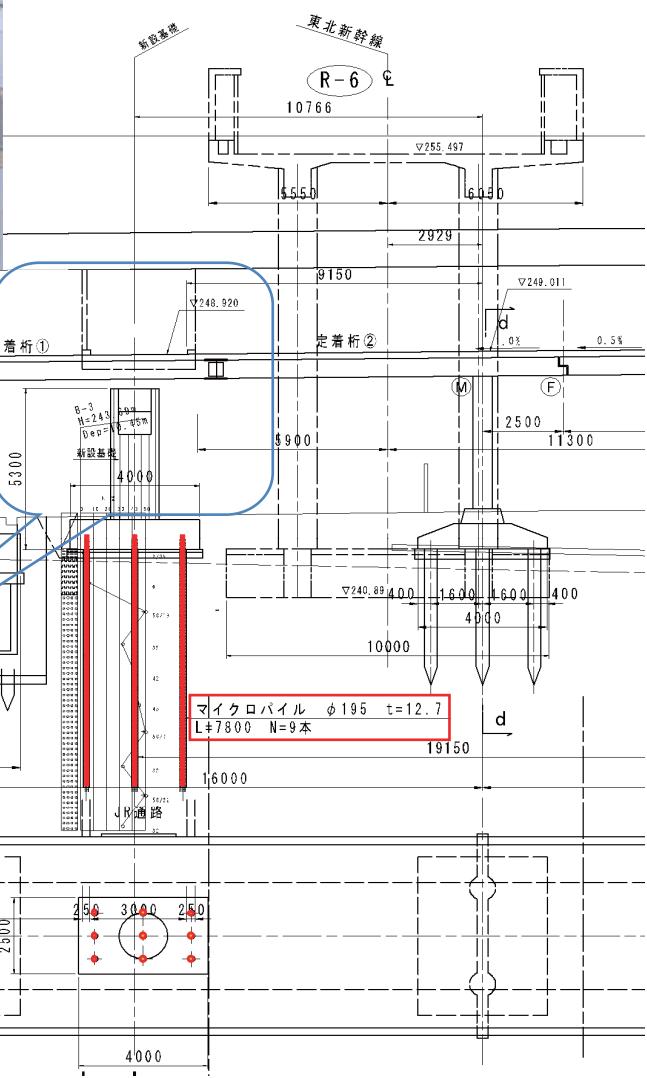
概要図

・杭施工時の空頭確保、ならびに、杭の打設精度向上を目的として、事前にフーチング部を掘削し、基礎砕石ならびにベースコン(杭位置は $\phi 250mm$ のボイド抜き)を施工後、フーチング掘削箇所に大型土のう袋を積上げて施工基面を確保した状態で、削孔機のブームを下げて杭を施工した。

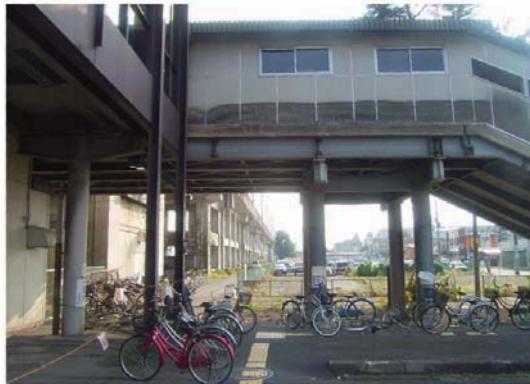
現場全景(北東→南西)

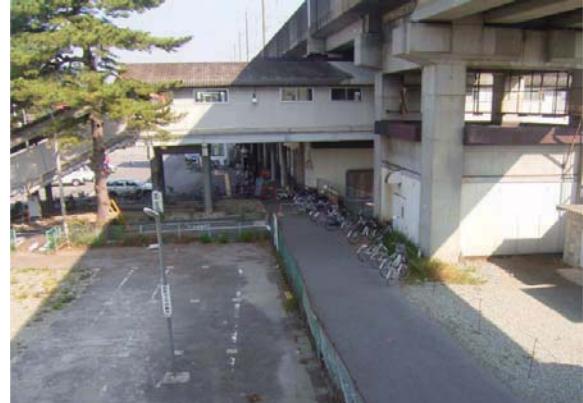
現場全景(南西→北東)

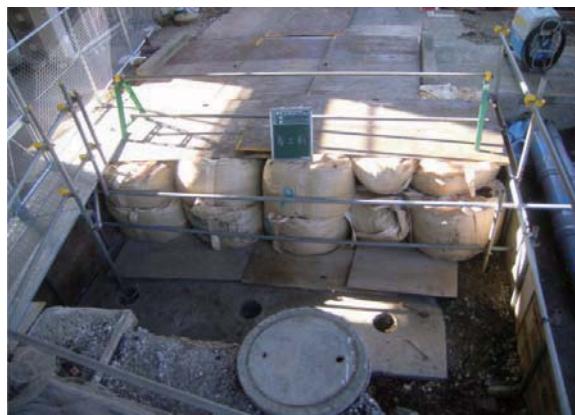
着工前全景

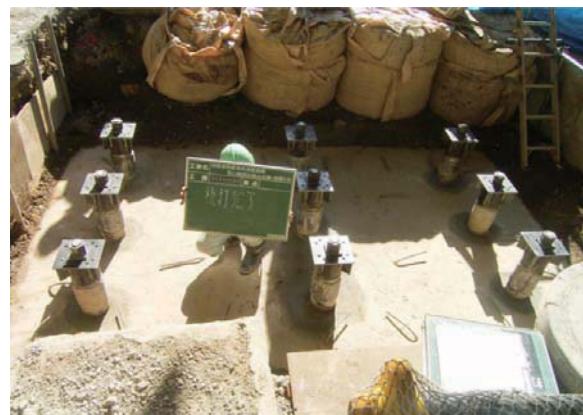
完成全景

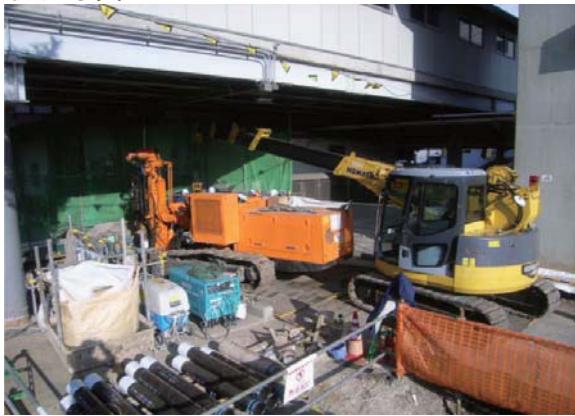
施工状況

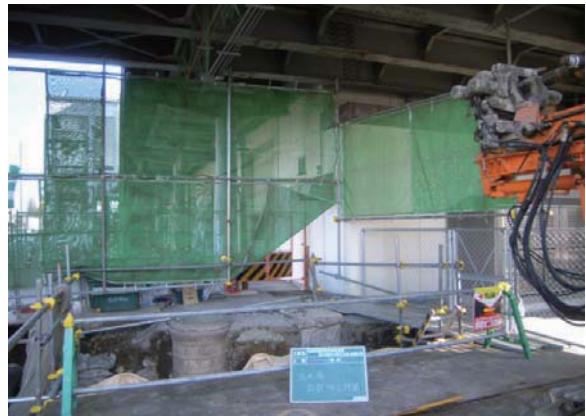
飛散養生(メッシュシート)

・駅前での施工であったため、第三者に対する安全対策(飛散防止、ホースラインの養生、通路の確保など)に配慮した。

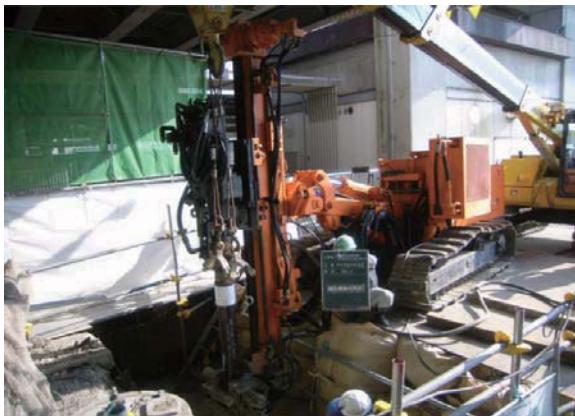
施工状況

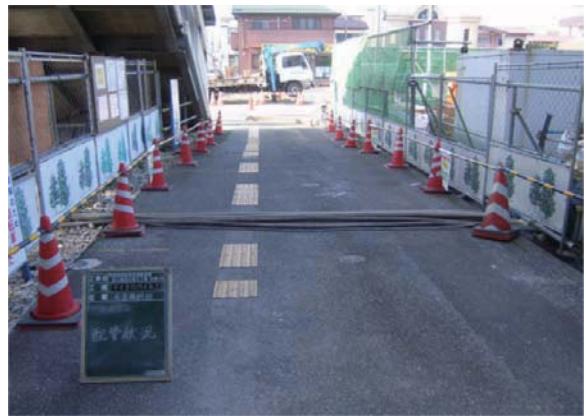
歩道部配管

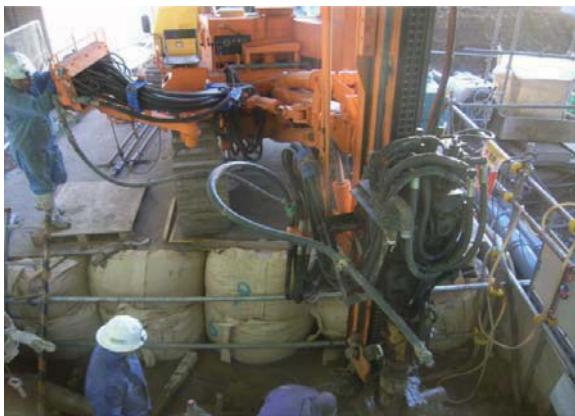
施工状況

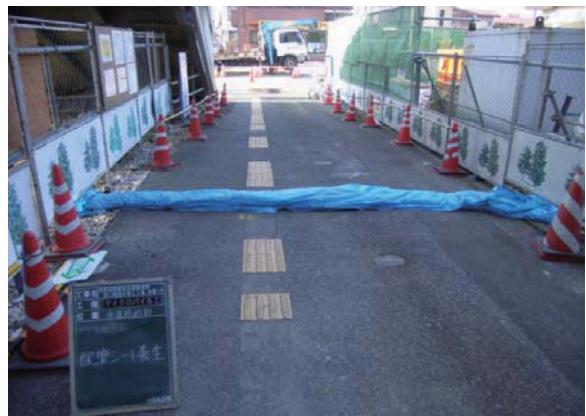
配管養生

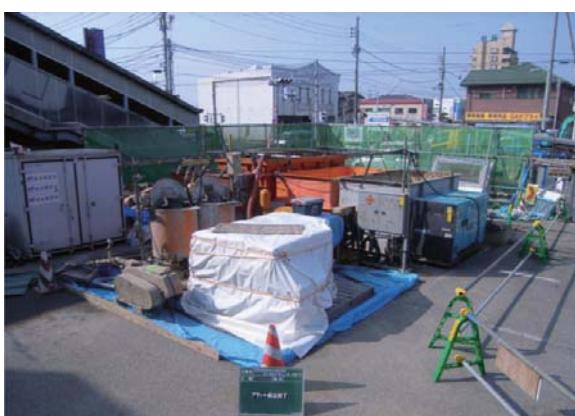
プラント設備

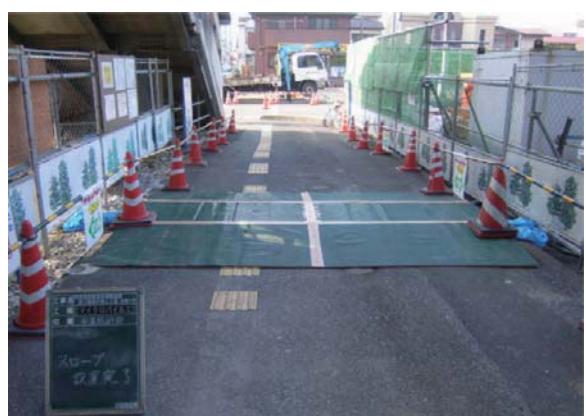
スロープ設置
